القاهرة التاريخية
HISTORIC CAIRO

مشروع ترميم
قصر محمد علي باشا

قصر محمد علي باشا

تدهور وإزدهار

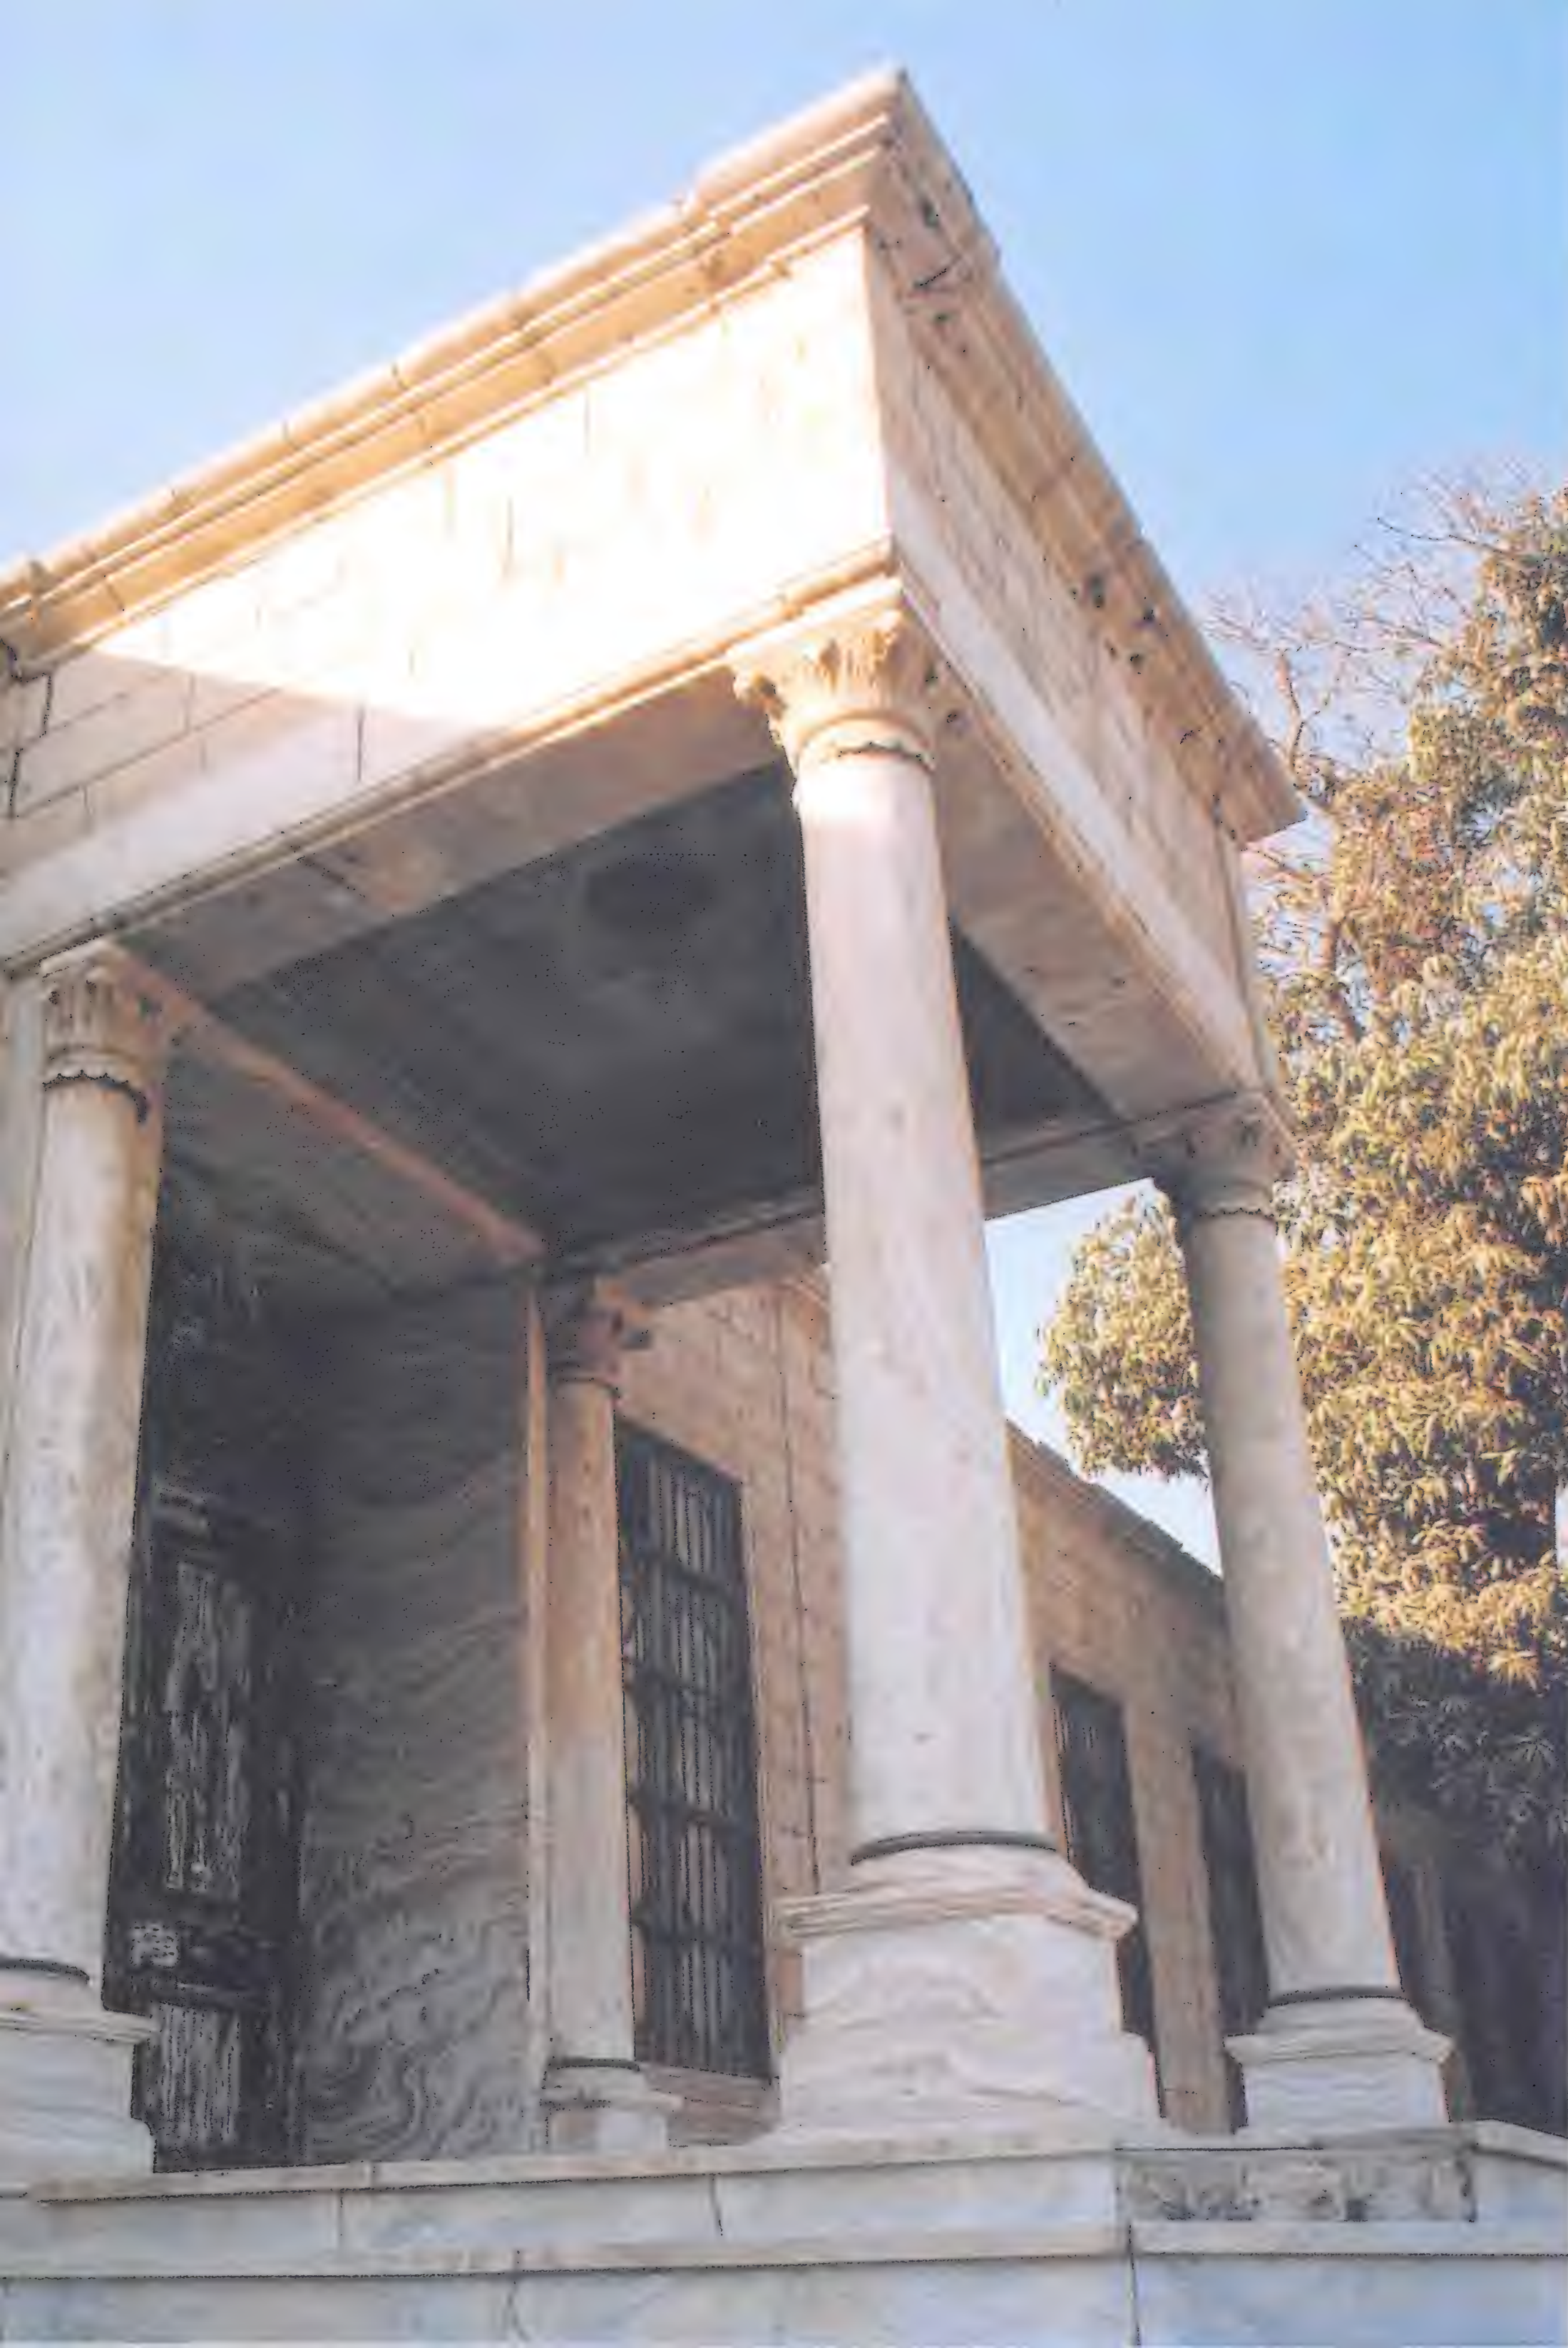
حالة القصر قبل البدء فى أعمال الترميم

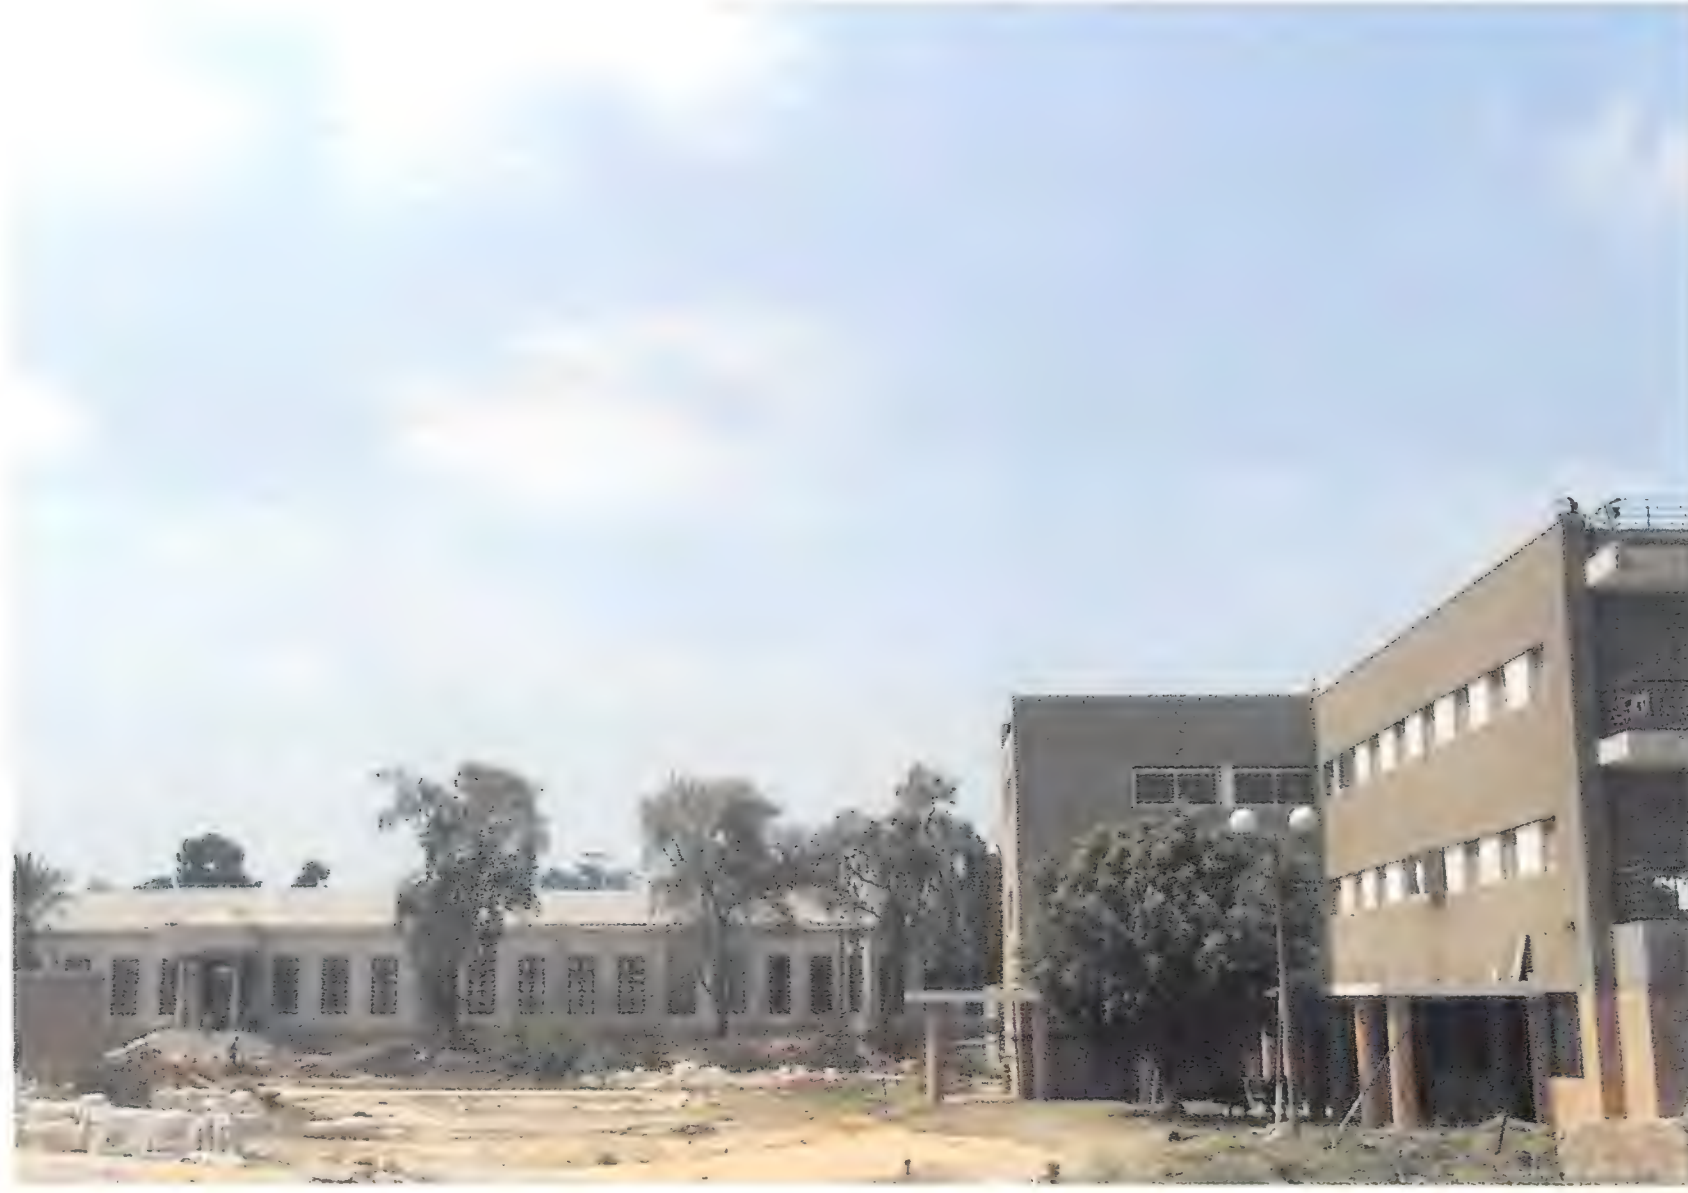
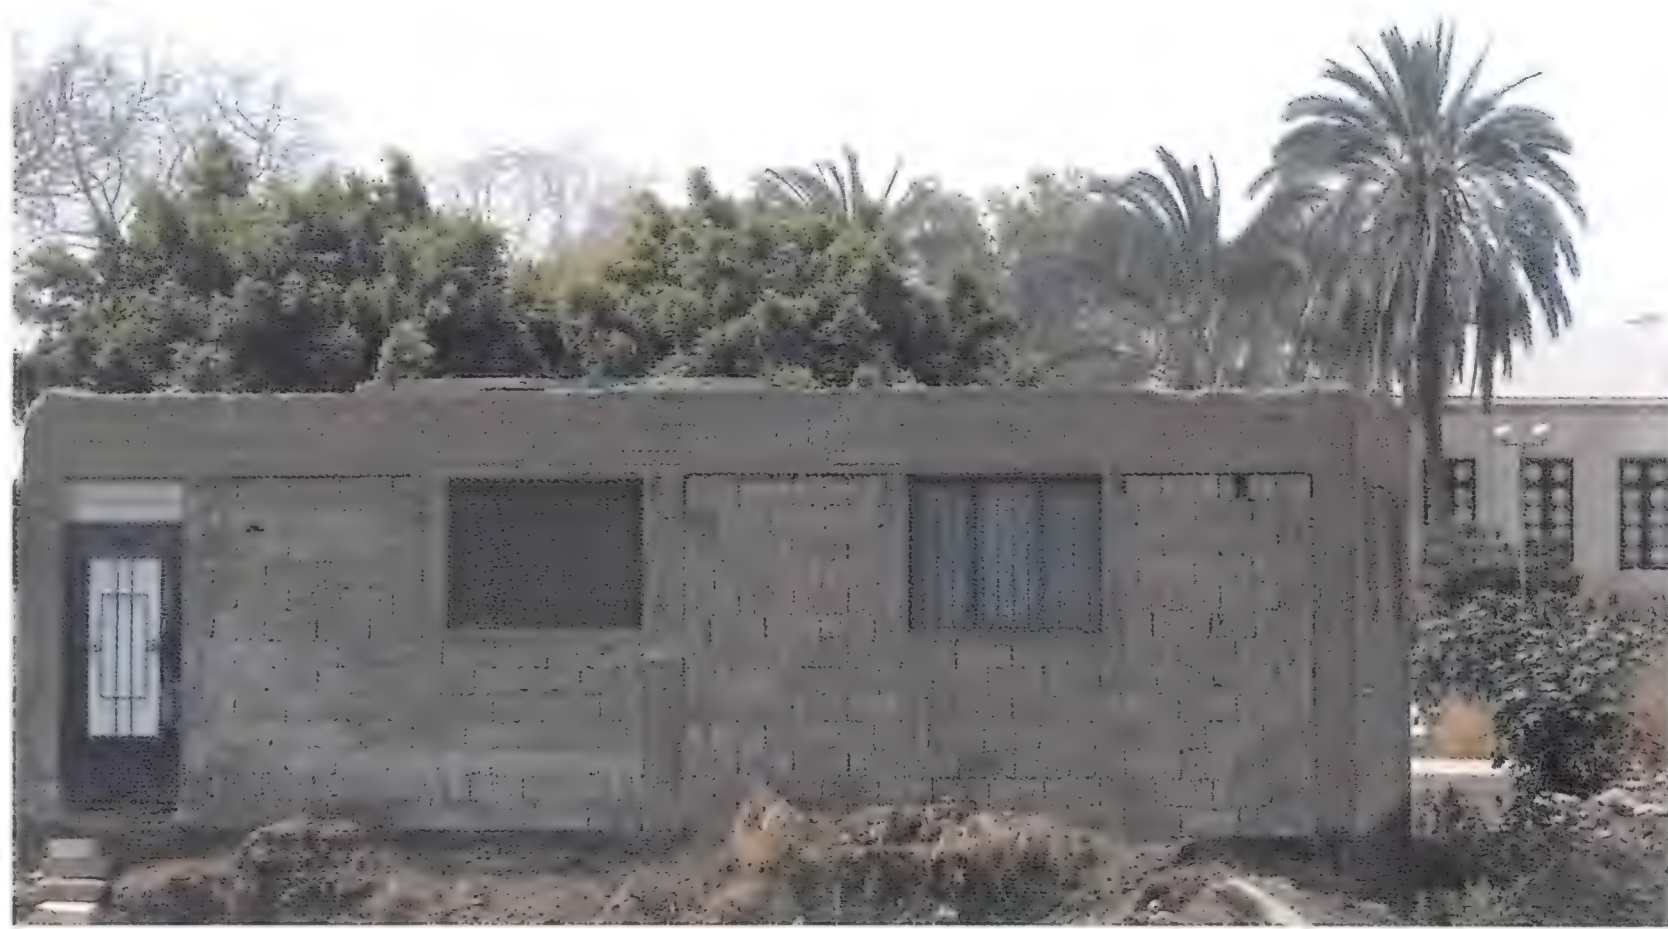
لقد كان لإنشاء كلية الزراعة حول القصر الأثر السلبى على القصر وواحد من أهم الأسباب الغير مباشرة التى ساعدت على تدهور القصر، فلم تكن الوظيفة فى حد ذاتها خطراً على المبنى بل غياب التوجيه والسيطرة على ما يحدث من تفاعلات بين القصر وما يحيط به من وظائف، وذلك كنتيجة مباشرة لغياب الوعى الحضارى والتراثى للقائمين على المبنى، فنتج عنه العديد من المنشآت العشوائية التى تنافرت مع المحتوى التراثى لحدائق القصر دون تنسيق أو علاقات مدروسة فى المسقط الأفقى، علاوة على التشويه البصرى لتلك المنشآت التى صممت بعشوائية متناهية دون أى تقدير للقيم الجمالية الموجودة بالقصر أو أى أدنى تأثر بها، فمُنشئ تلك المباني لم يبدلوا أى مجهود لانتاج منتج معمارى جيد، تلك المباني كانت تخدم الكلية كمعامل أو مخازن أو لتربية الدواجن، وكلها استعمالات خدمية غير أساسية للكلية، وفى الوقت نفسه كانت وسيلة لتشويه قيمة جمالية عالية.

إشغالات كلية الزراعة فى المحتوى العمرانى للأثر

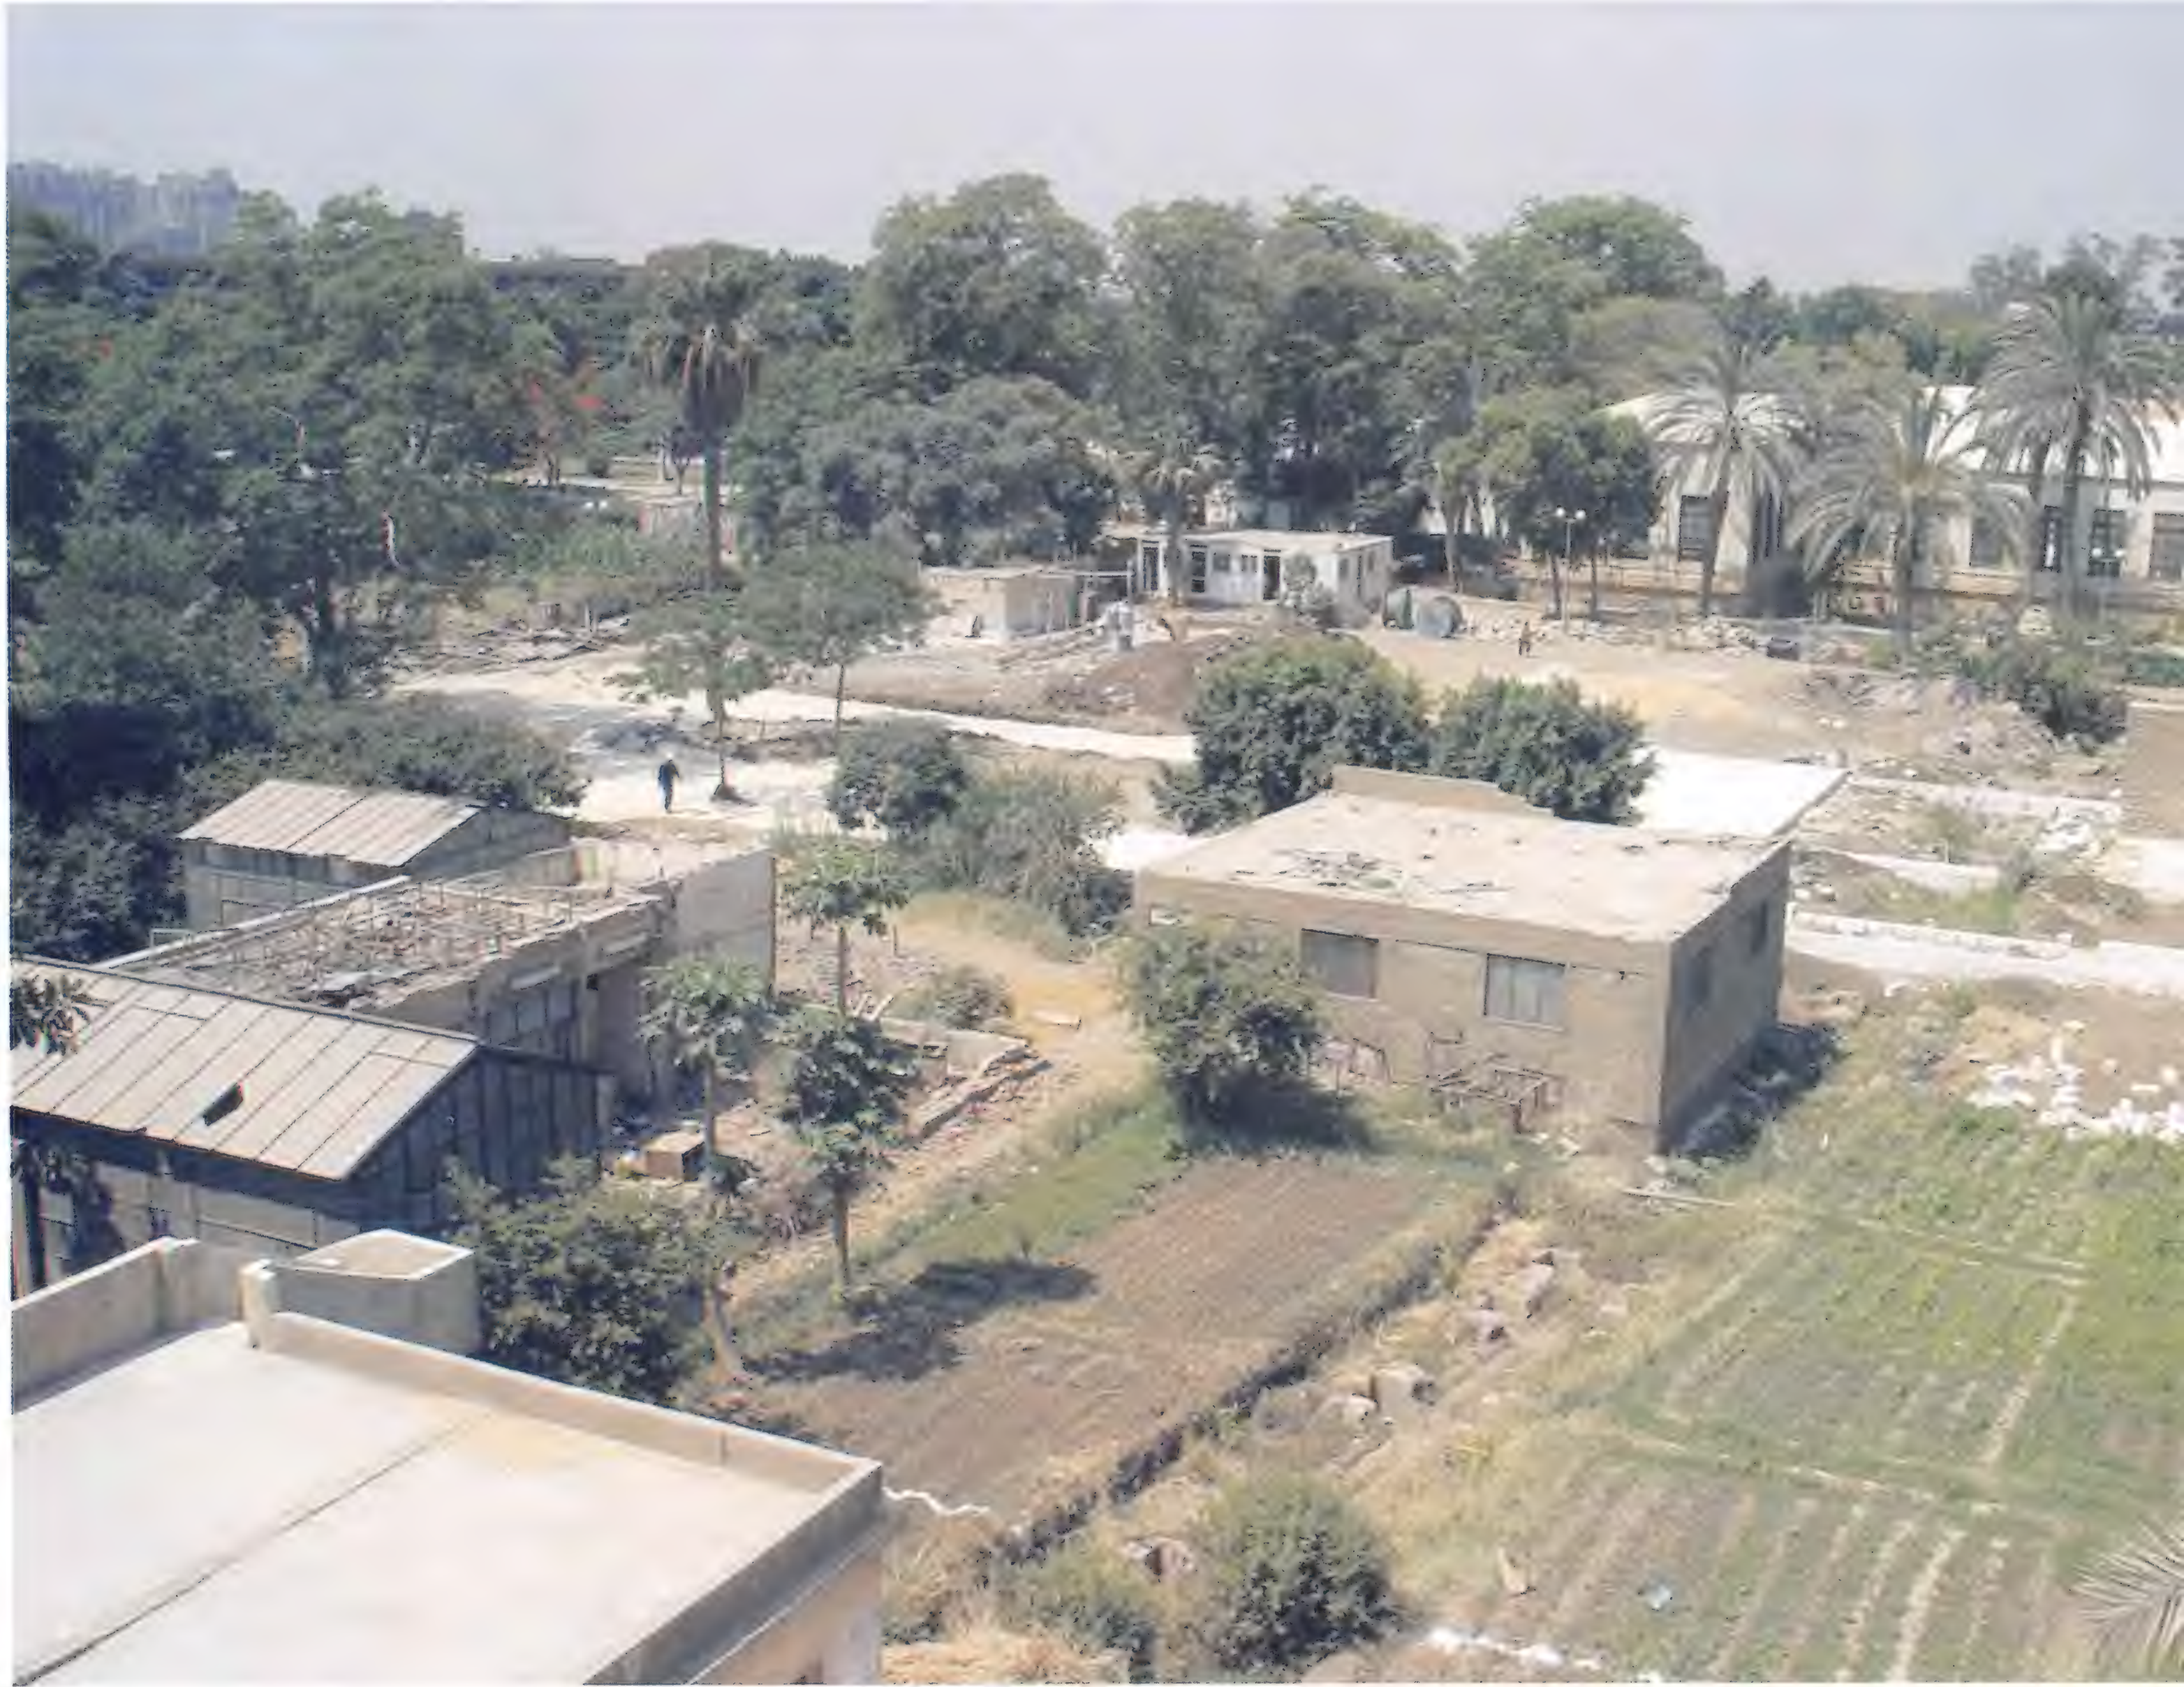
مباني الجامعة المضافة على الحرم الأثرى

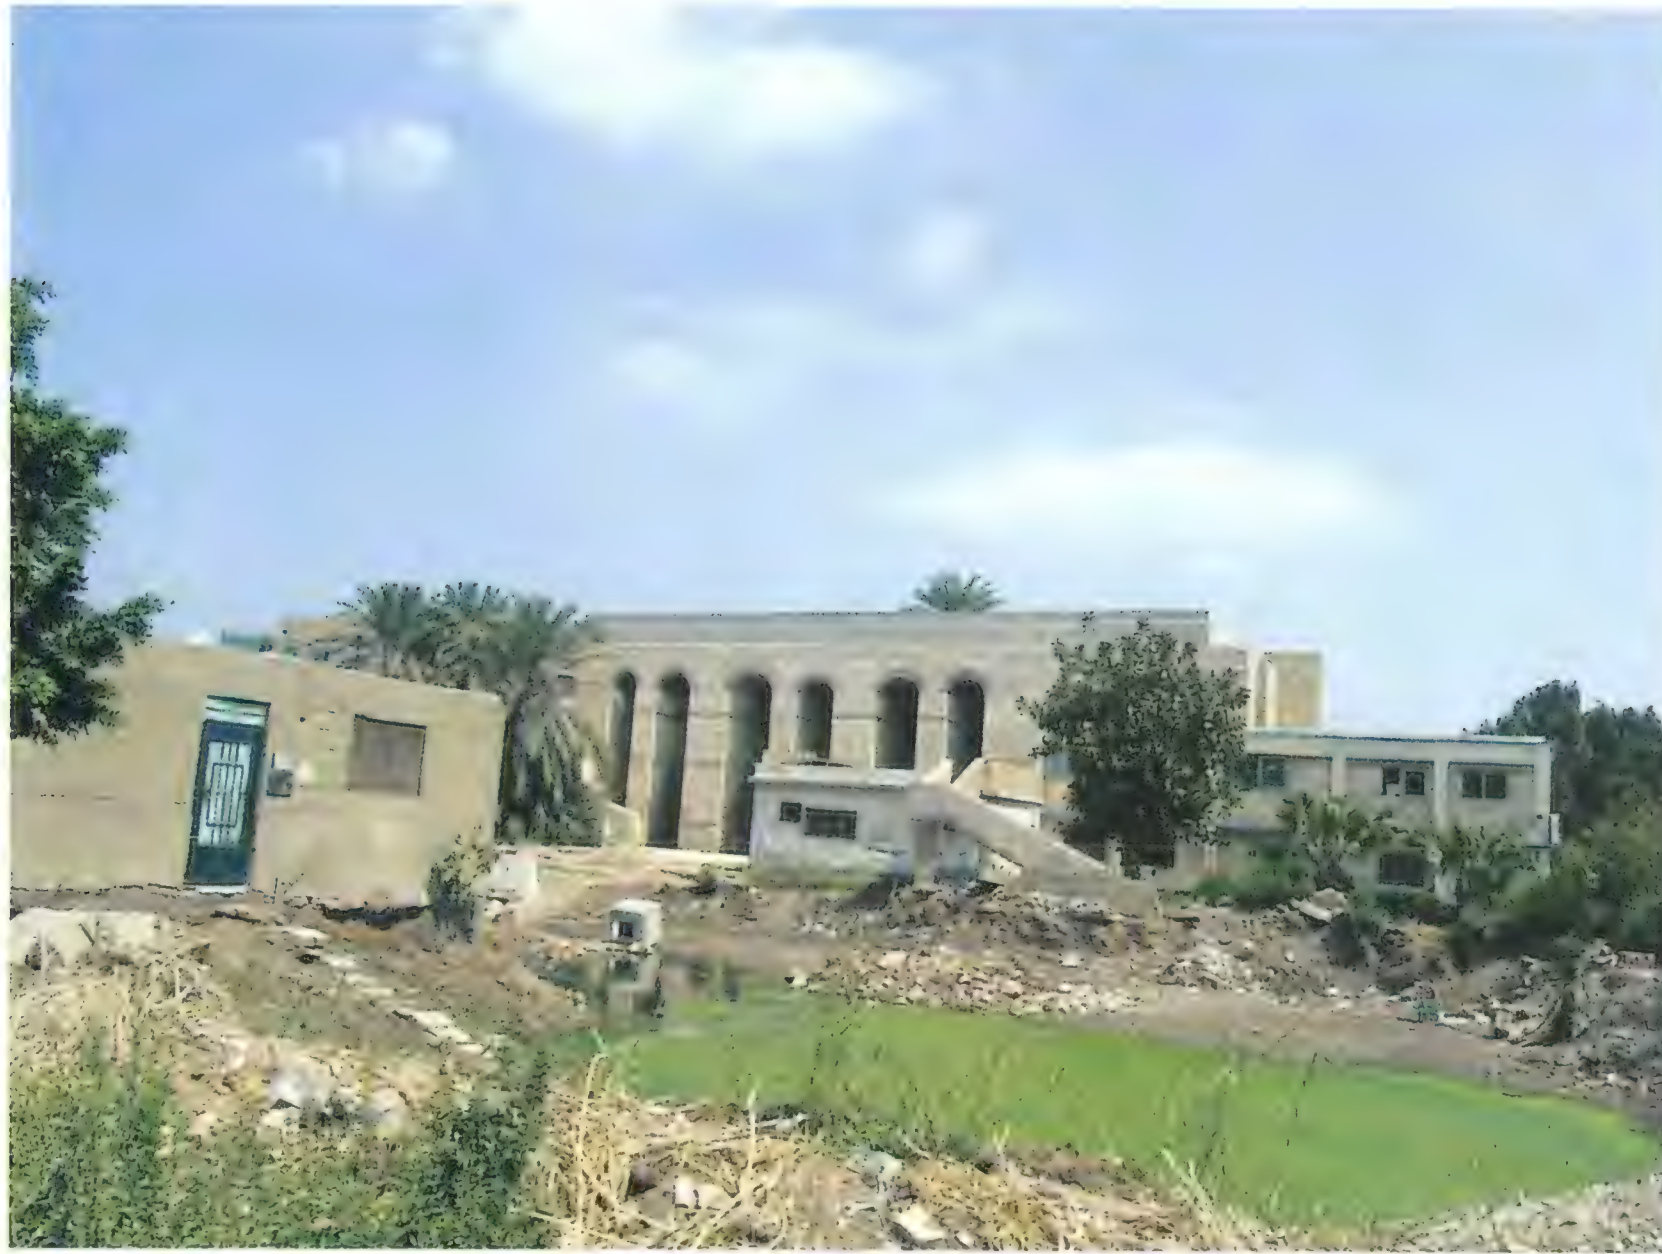
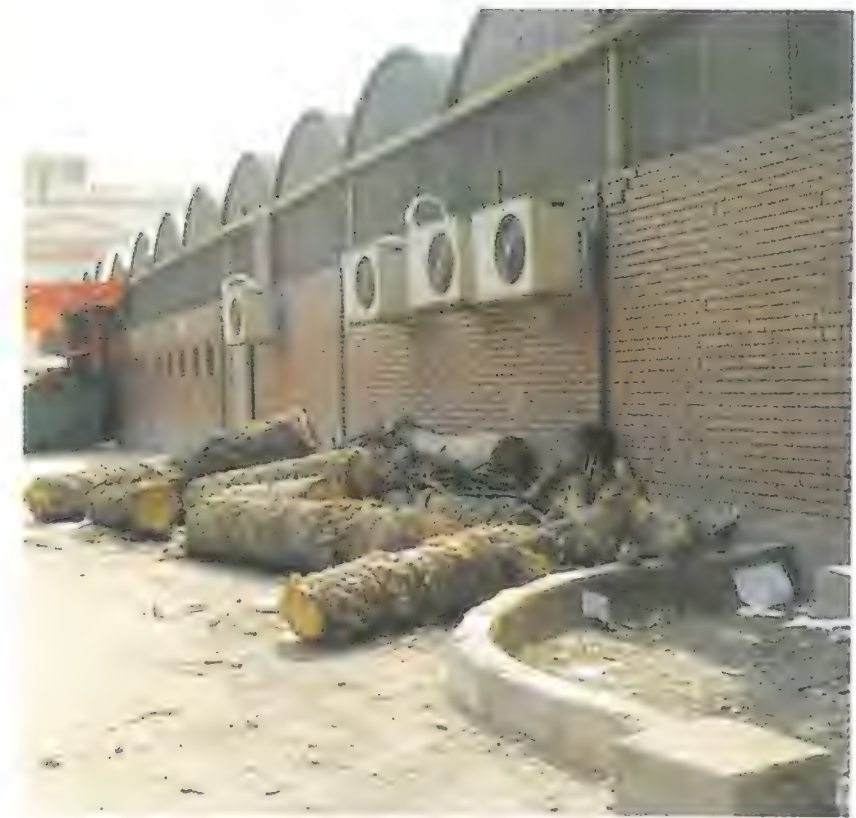
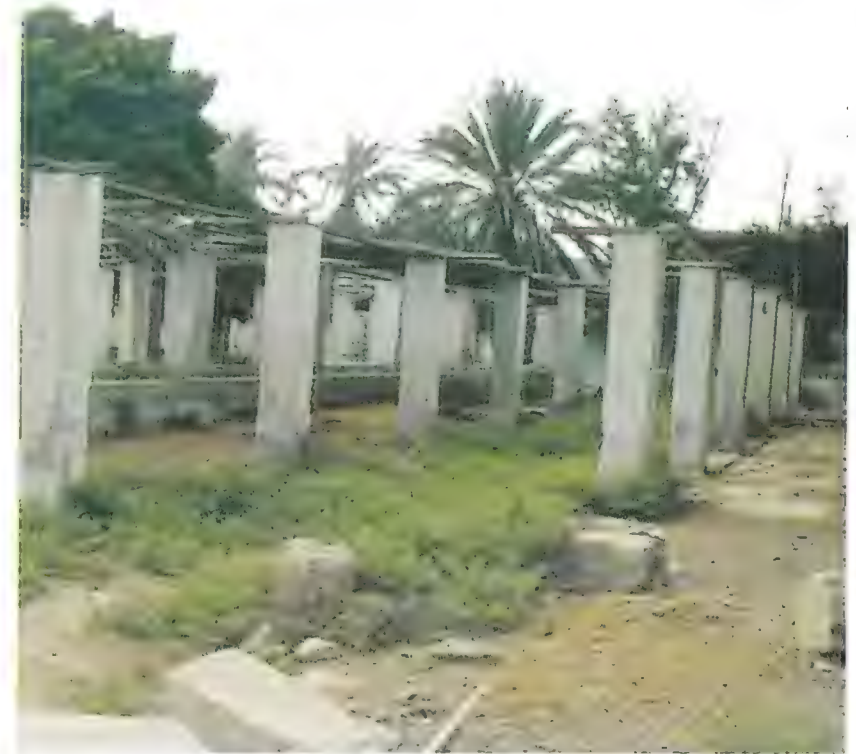
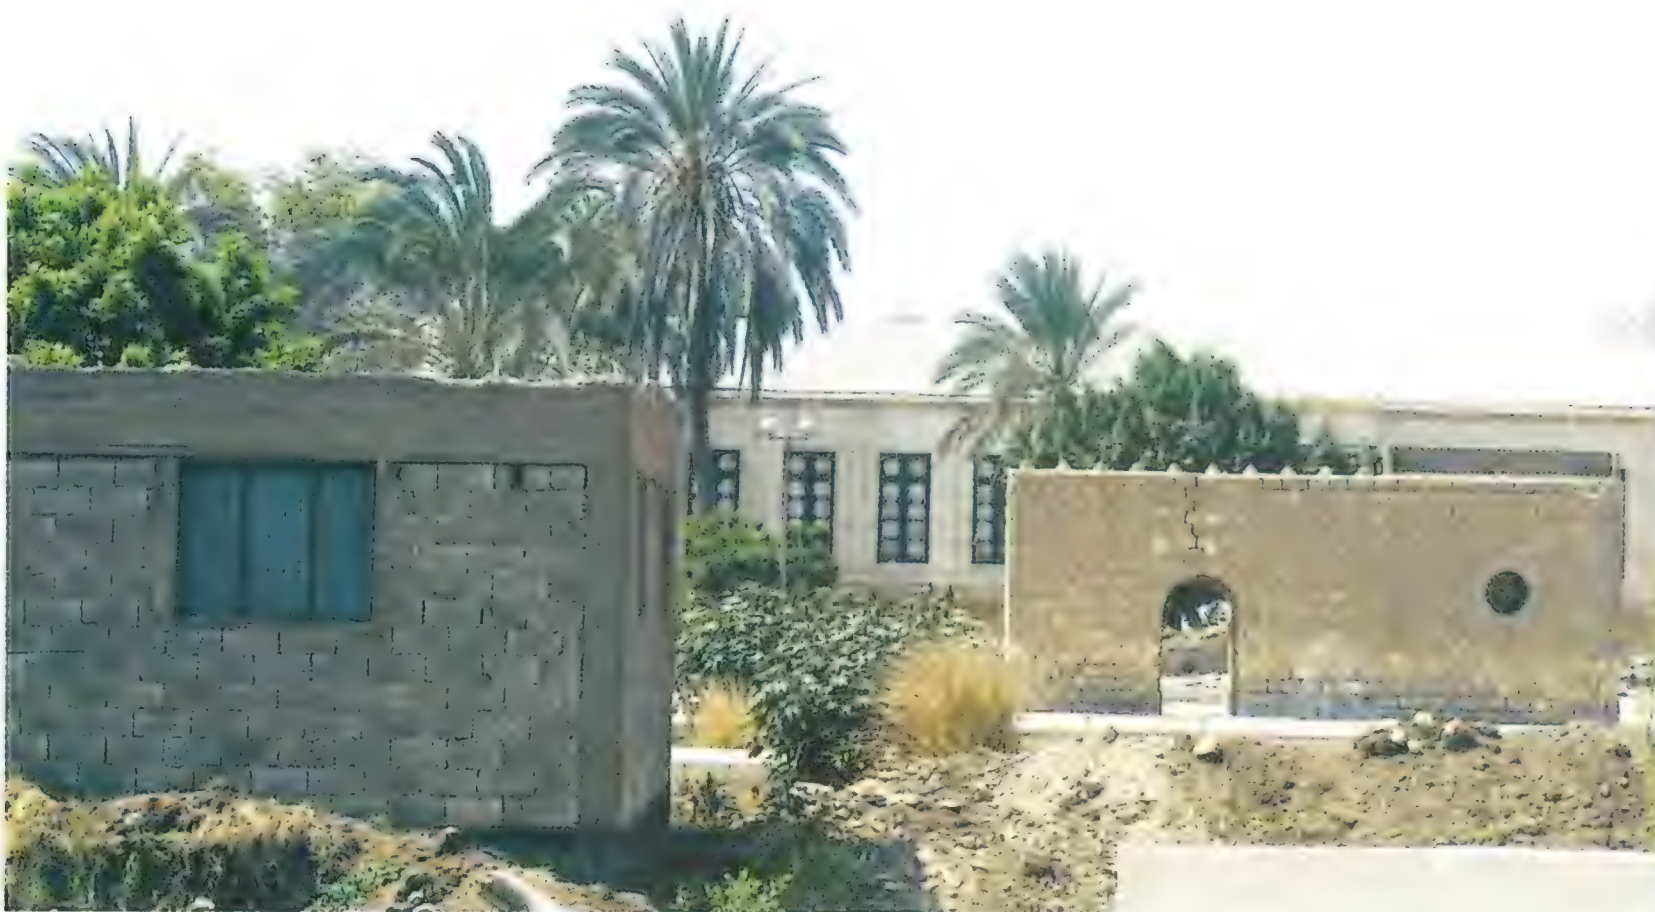
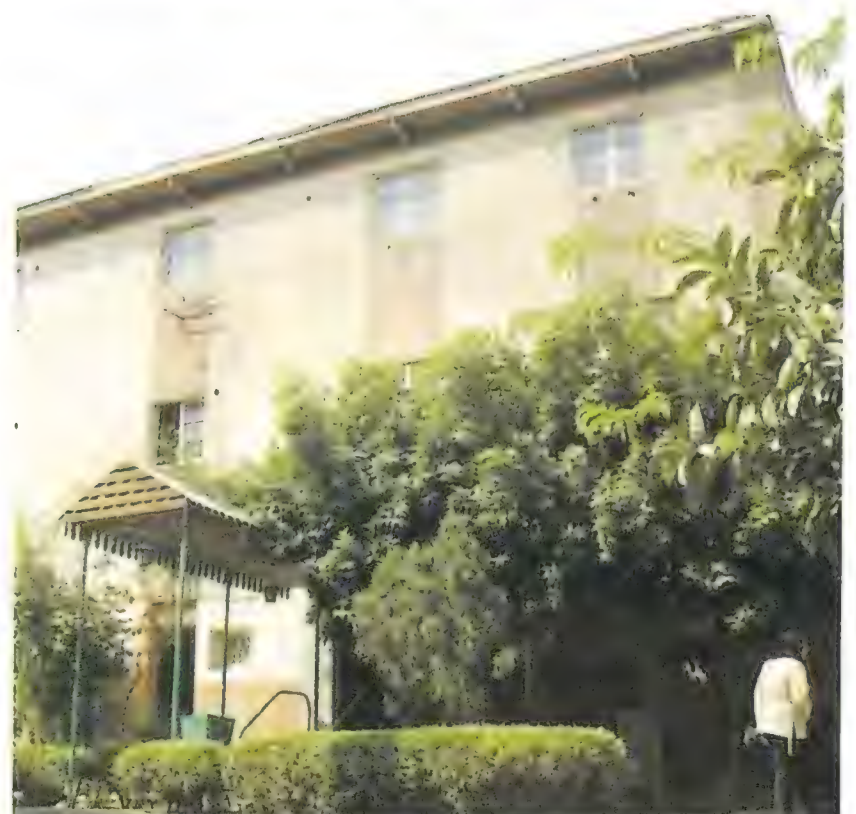
مبانى الجامعة المضافة على الحرم الأثرى

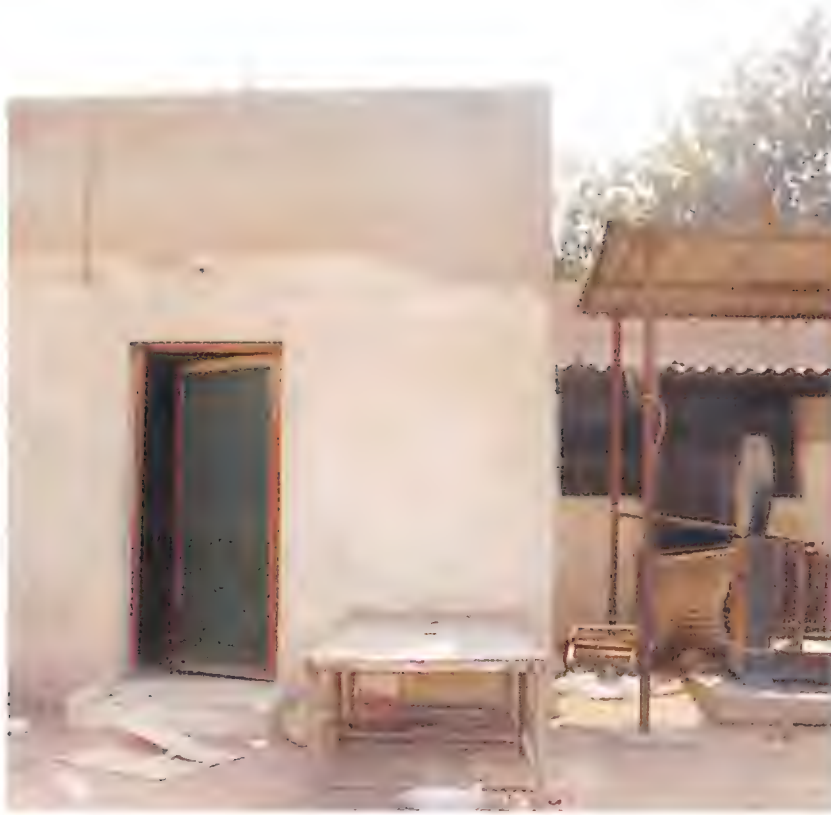
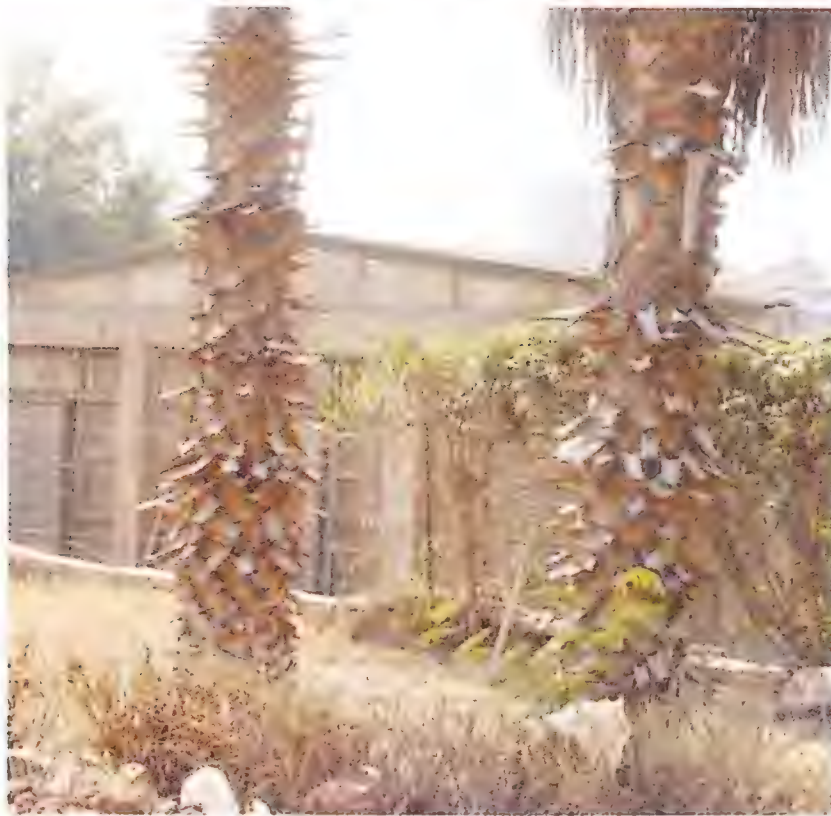
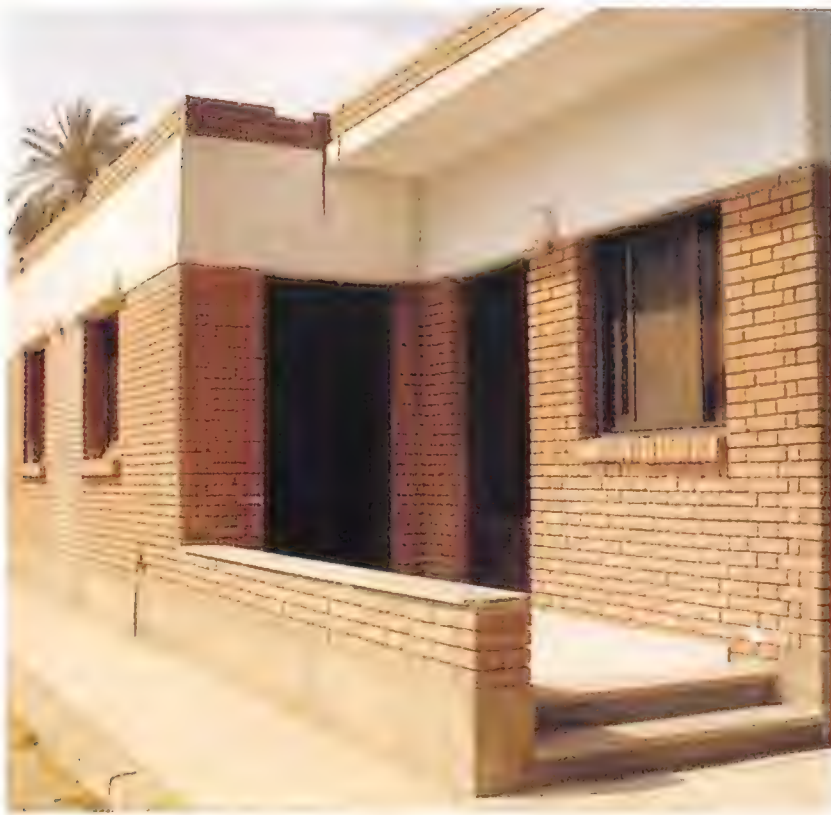
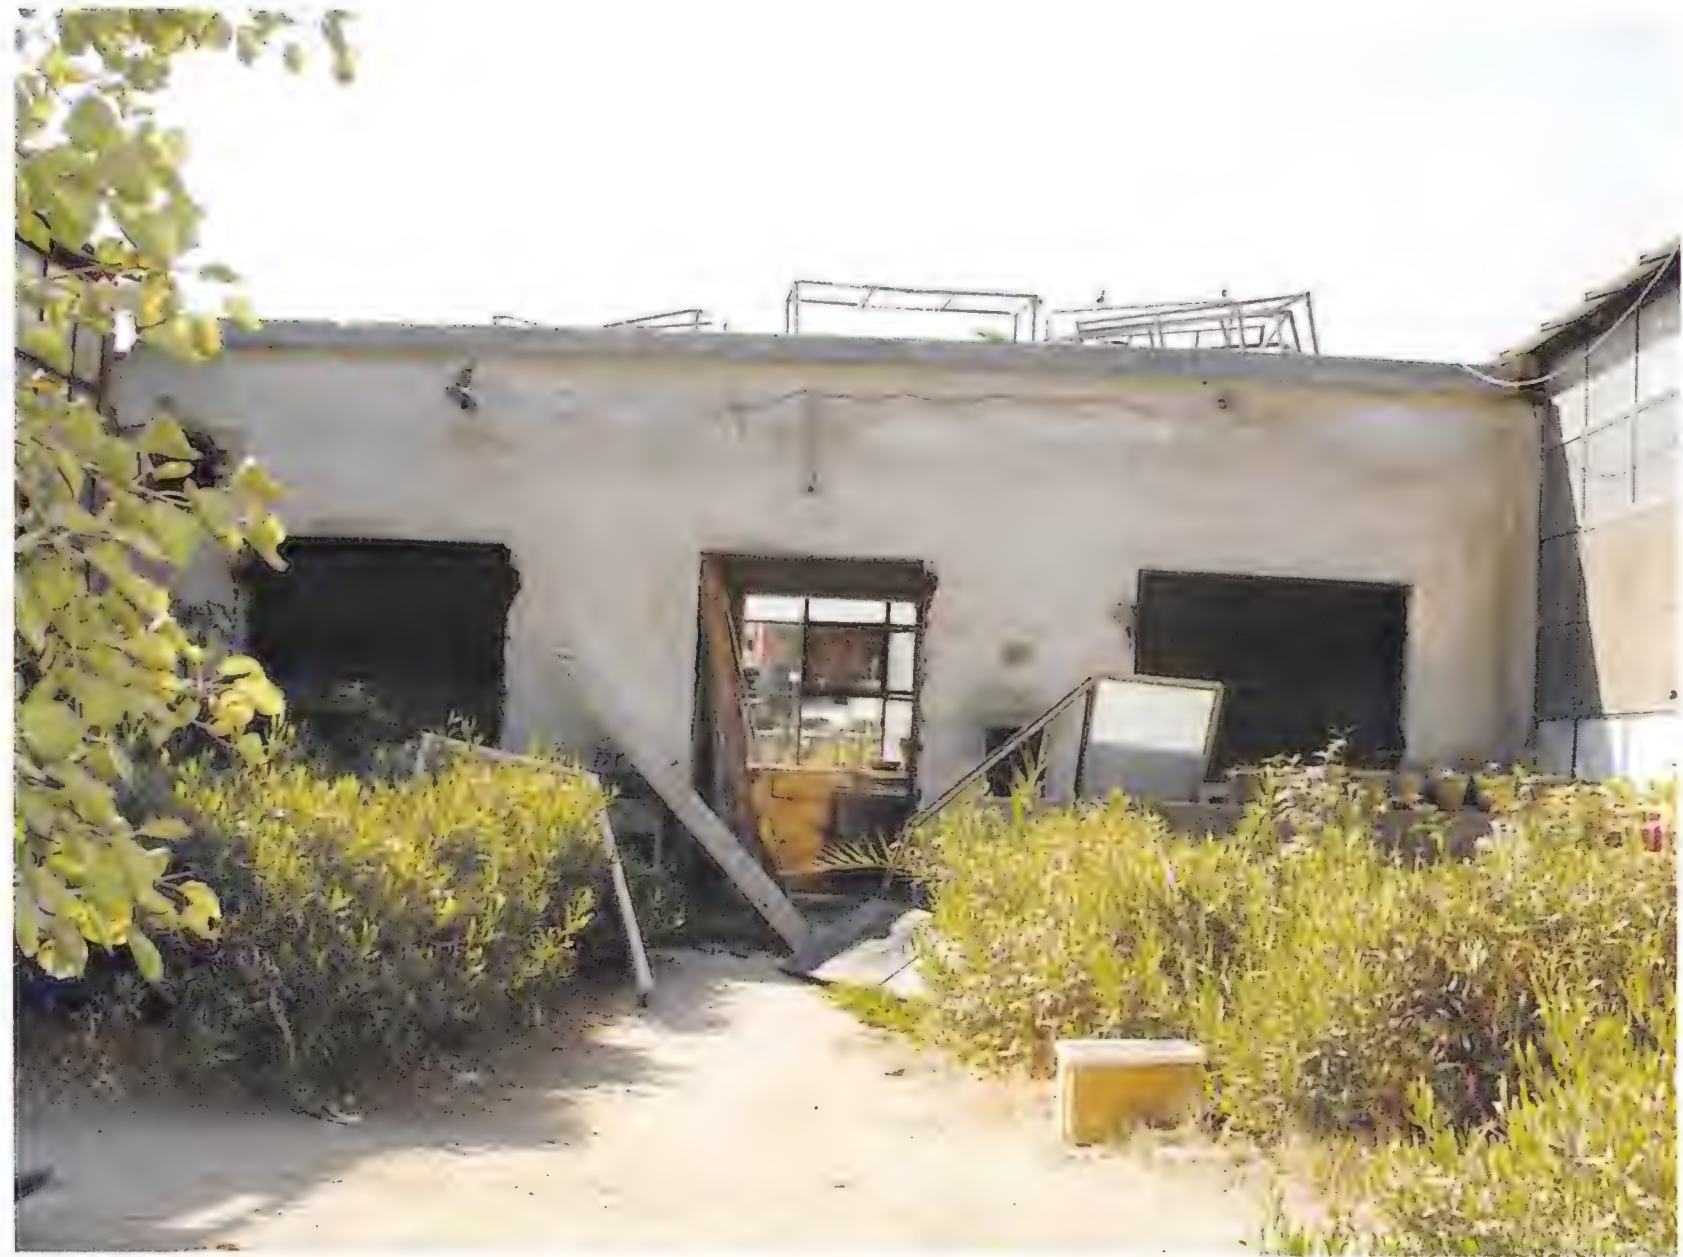
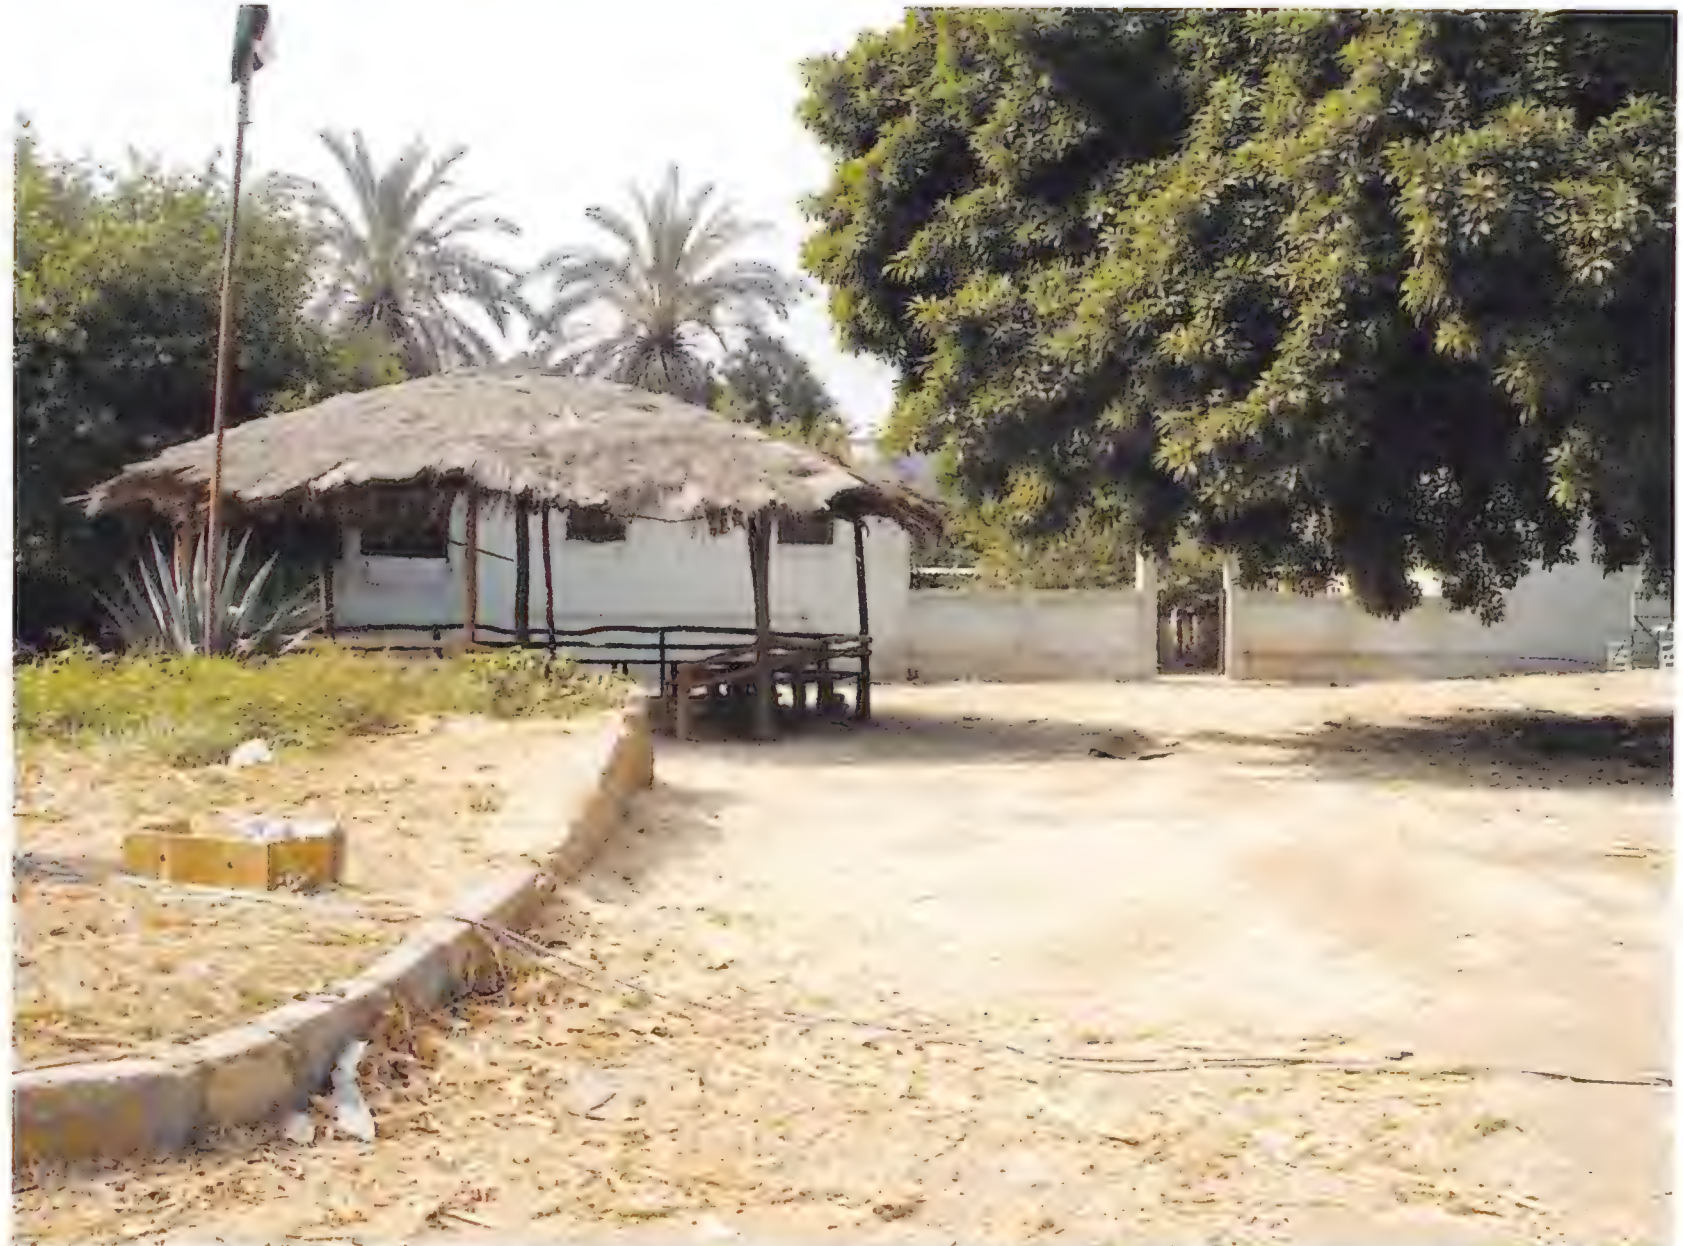
مبانى الجامعة المضافة على الحرم الأثرى
